Comune di Jesolo

COMMITTENTE: C.I.M.P.S. Consorzio Inerti Materie Prime Secondarie S.r.l.

OGGETTO: Pratica SUAP 02561250271-14032018-1144

IMPATTO SUOLO E SOTTOSUOLO

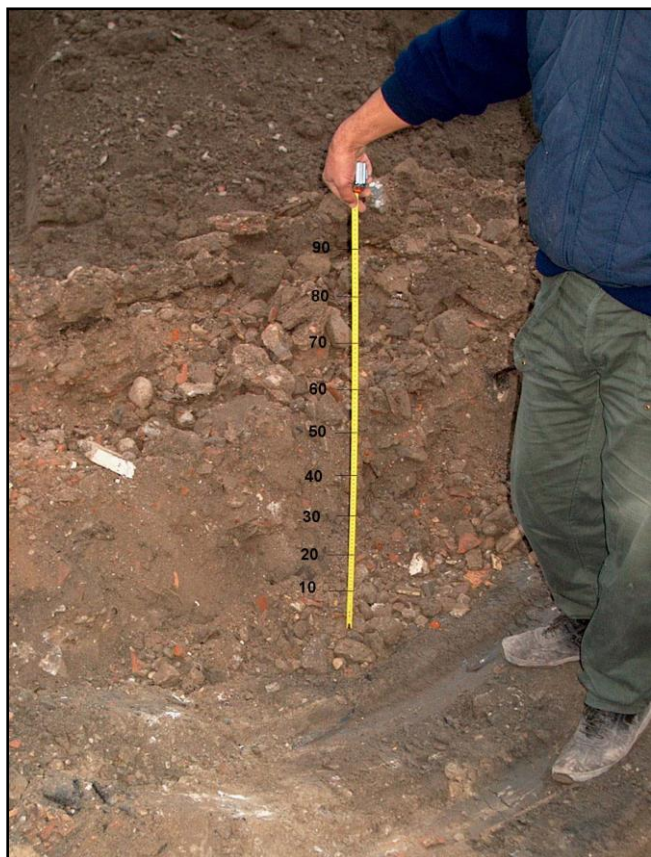
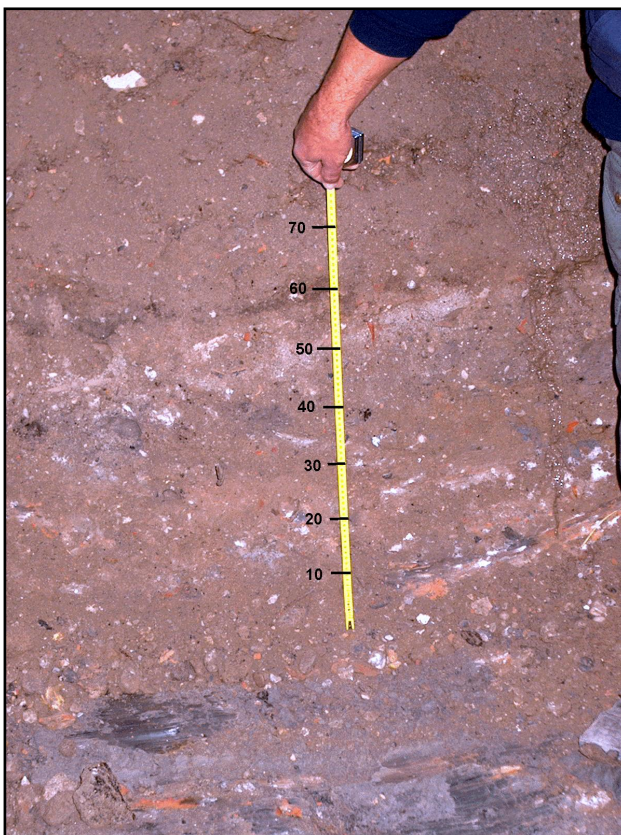
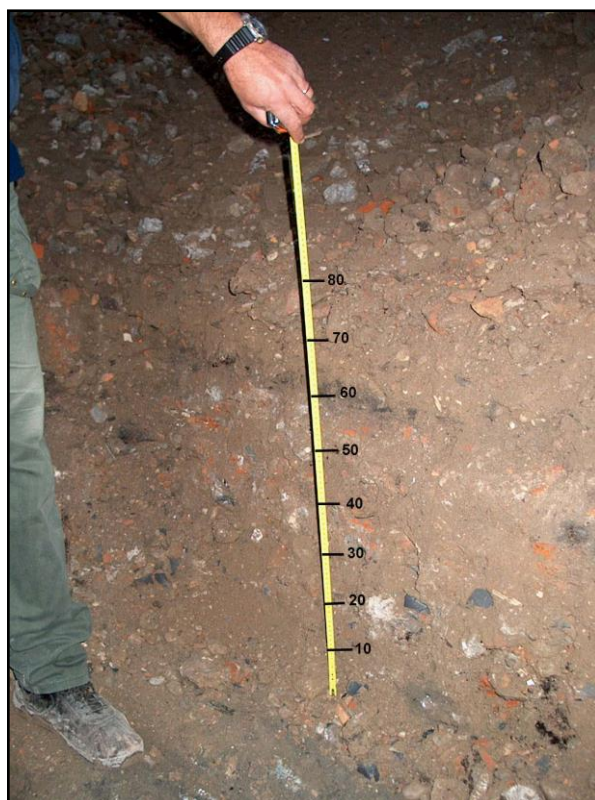
Le trincee eseguite per la precedente autorizzazione hanno evidenziato che il terreno in posto si trova ad una profondità di circa 1 metro dal piano piazzale, come si evidenzia dalle fotografie allegate alla pagina successiva.

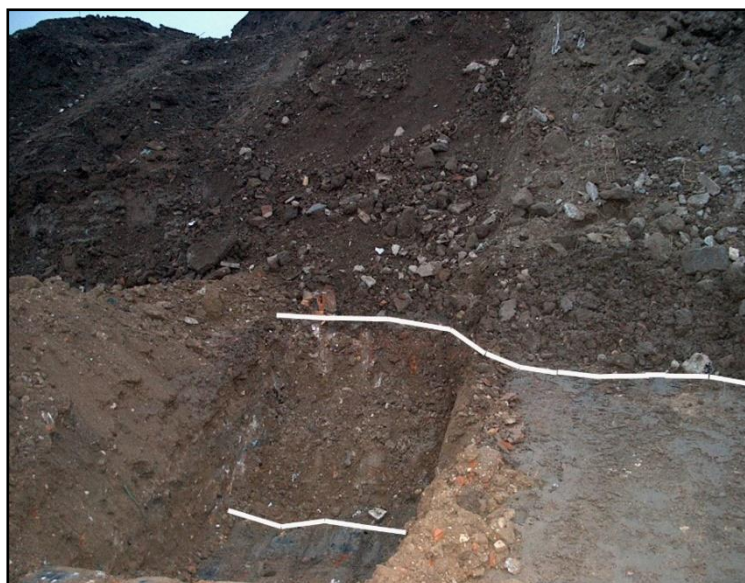
garantisce sia un elevato grado di impermeabilità della stessa sia la separazione del rifiuto dal sottosuolo sottostante, come si può vedere dalla fotografia sottostante eseguita nel 2006 dove si possono ben vedere le superfici di separazione pavimentazione terreno sottostante e pavimentazione materiale in riserva.

Il passaggio dei mezzi e gli assestamenti indotti dai carichi eterogenei dei cumuli dei materiali presenti obbligano alla manutenzione periodica dei piazzali per ripristinare le pendenze necessarie a convogliare le acque meteoriche alle caditoie presenti .
